Concrete structures erosions of urban stormwater channels

Erosões nas estruturas de concreto das galerias de águas pluviais urbanas

This work shows the consequences of the emergence of erosions on concrete structures of urban stormwater channels, based on inspections in over 180 km of channels in the drainage system in Belo Horizonte (Brazil). The article describes the origins of erosion, which can be abrasion, cavitation and chemical attacks, and shows the formation and evolution processes of pathologies, stressing the fact that they can cause the structures to collapse. Safety inspection procedures and the high risks involved are presented. The article also addresses the main characteristics materials should have to be erosion resistant, and establishes relationships between the different pathologies and the operational hydraulic characteristics of the channels, aiming at the future development of a patrimonial management program.

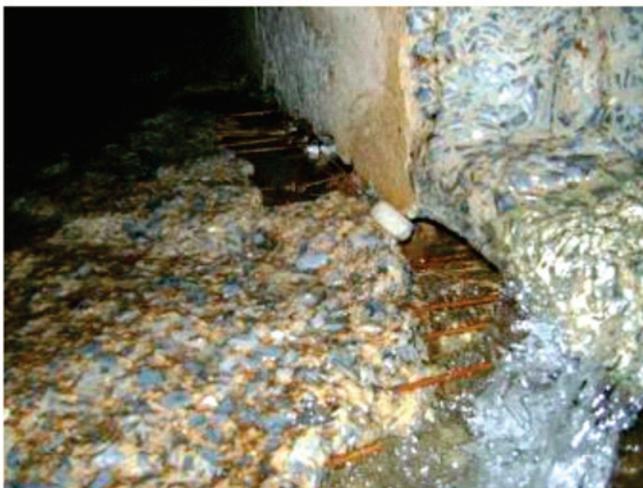
Figura 2 - Aspecto polido da laje de piso da galeria do Córrego da Serra devido ao processo de abrasão

A aparência das superfícies das estruturas hidráulicas que sofrem erosão por abrasão é normalmente lisa e polida, conforme mostrado na figura 2. Segundo Kormann [11], esta aparência é facilmente diferenciada da superfície de concreto que sofreu cavitação, pois esta apresenta buracos ou cavidades.

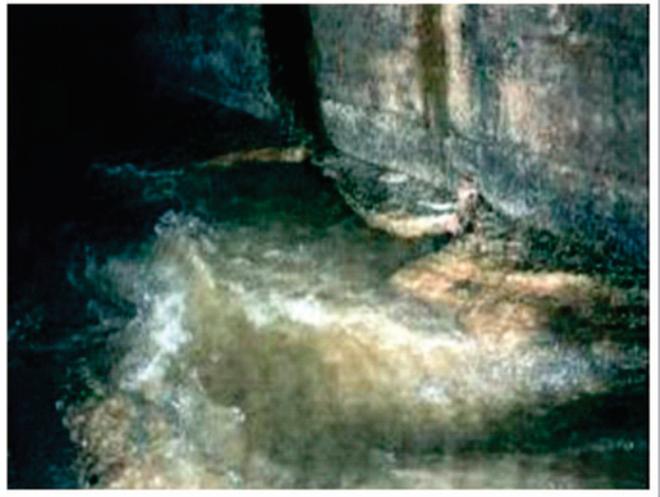
Figura 3 - Forte deterioração causada pela erosão por abrasão na galeria da Av. Prudente de Morais

Conforme citado por Leonardo [12], a resistência à abrasão é uma característica importante nas superfícies sujeitas a movimentação de cargas. A destruição da estrutura do material se processa pelo rompimento dos agregados ou pelo seu arrancamento. A utilização de agregados mais duros e de maior tamanho melhora a qualidade da pasta de cimento e contribuem na redução do desgaste. Quanto mais turbulentos forem os fluxos, juntamente com as forças de impacto ocasionadas pelos detritos, mais abrangente será a erosão por abrasão, conforme mostrado na figura 3.

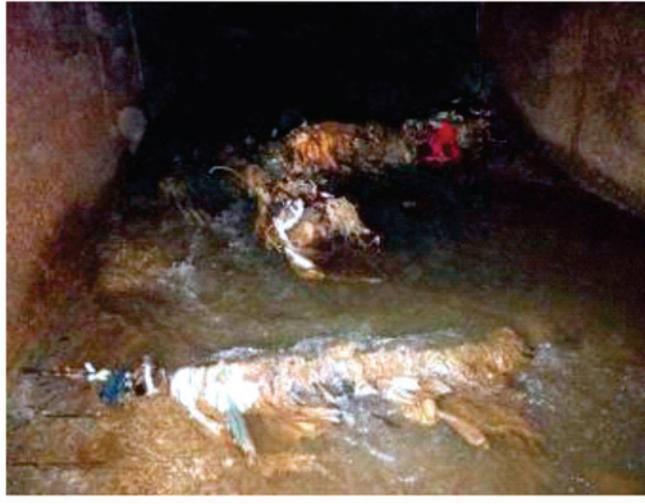
Figura 4 - Armaduras expostas por causa da erosão provocam a retenção de lixo, reduzindo a velocidade do escoamento no Córrego das Piteiras

A perda da camada superior de concreto do piso, além de comprometer a parte estrutural das galerias, interfere também no seu comportamento hidráulico, uma vez que as armaduras da laje ficam expostas e salientes acima da linha de água, causando a retenção de lixos e escombros, reduzindo a velocidade dos fluxos de água conforme visto na figura 4.

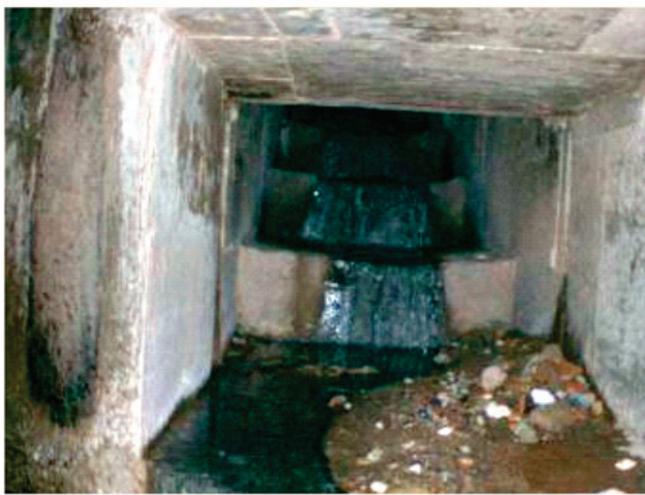
Figura 7 – Galeria da Av. Mendes Sá foi construída com degraus para reduzir a velocidade do fluxo

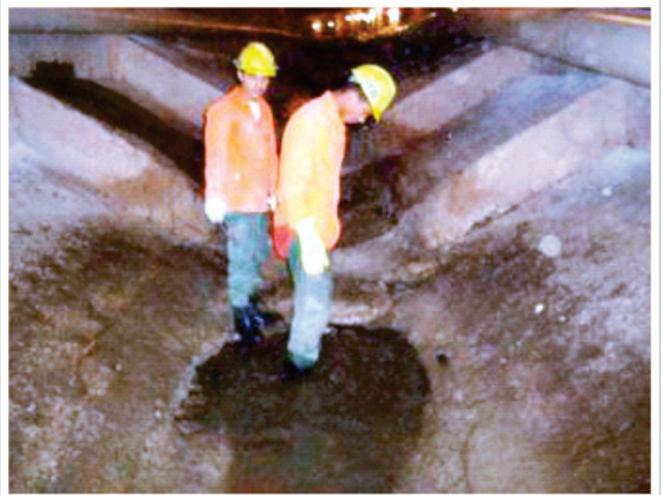
Figura 8 – Área com erosão por cavitação logo após uma região com degraus na galeria da Rua Piauí

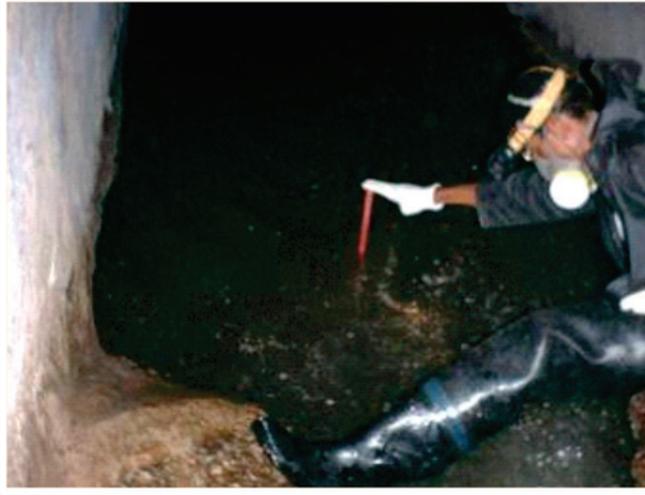
Figura 9 - A cavitação provocou a abertura de uma enorme cratera na galeria do Córrego da Serra

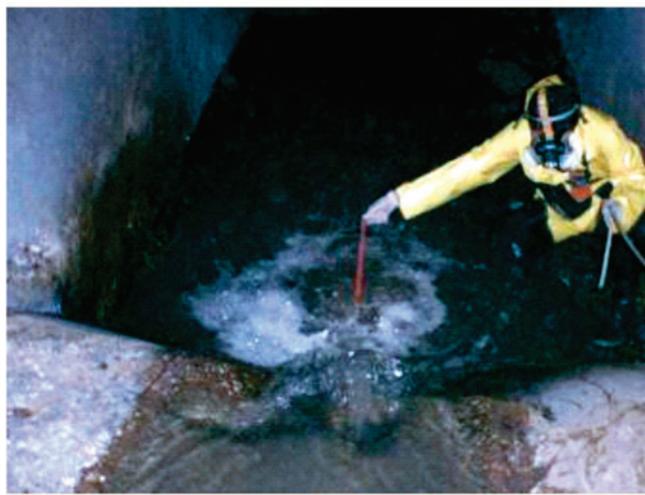
Figura 10 - Cratera com profundidade superior a um metro, logo após um degrau na galeria da Rua Trifana

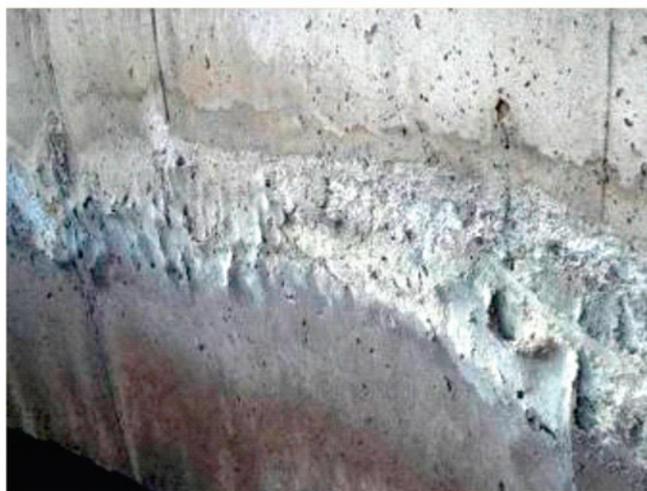
Atenção especial deve ser dada ao ataque do ácido sulfúrico biogênico, pois trata-se do maior potencial de deterioração existente em estruturas com fluxos contaminados de esgotos, conforme mostrado na figura 12. O concreto em contato com o esgoto está sujeito à ação de bactérias, como o *Thiobacillus thiooxidans* e o *Thiobacillus concretivorus*, que oxidam compostos de enxofre presentes no esgoto e os transformam em ácido sulfúrico biogênico. Estas bactérias são aeróbicas e necessitam da presença de oxigênio e, portanto, a ação oxidante destas bactérias costuma ocasionar corrosão nas estruturas de concreto, segundo Silva [18].

Figura 12 – Degradação do concreto por corrosão biogênica

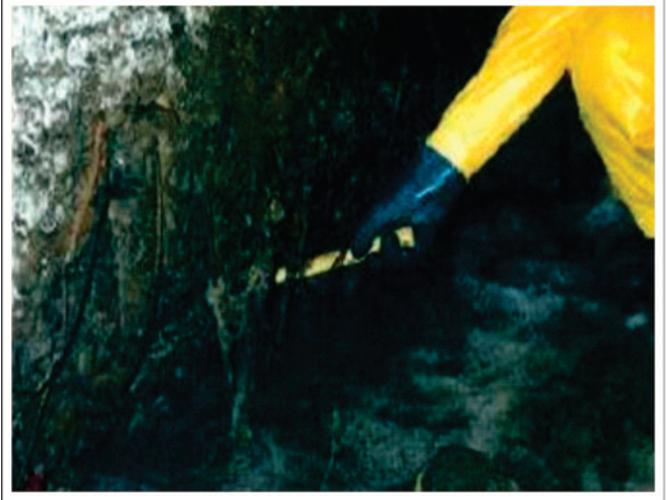
Figura 13 – A severa degradação corroeu toda a base da parede de concreto da galeria do Córrego da Serra

Nas inspeções feitas nas galerias pluviais em Belo Horizonte, os efeitos da corrosão biogênica foram observados principalmente acima da linha de água mais constante, provocando perda de seção de concreto ao longo das paredes, podendo ser tão severa que pode levar, em alguns casos, a erosão completa da parte inferior da parede, conforme Figura 13.

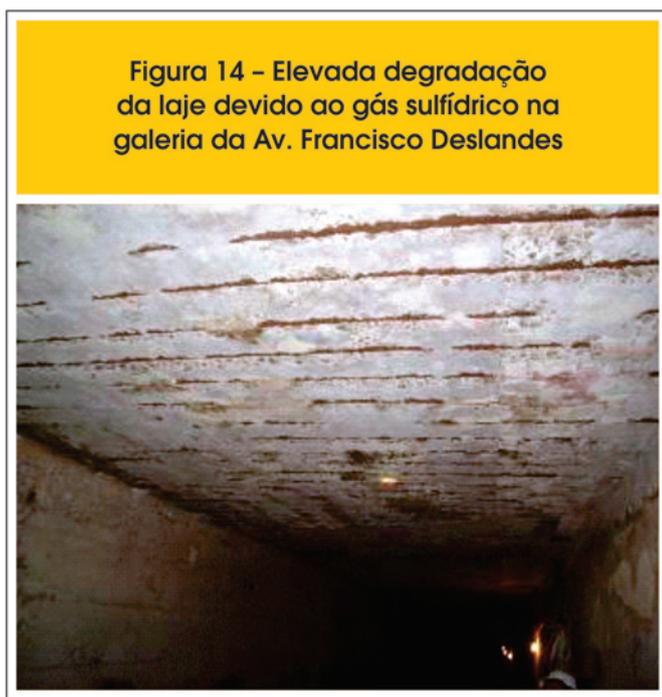
Os efeitos da corrosão biogênica são observados também nas lajes de teto das galerias, quando o gás sulfídrico presente na atmosfera confinada causa a deterioração superficial do concreto, deixando as armaduras expostas no teto da estrutura. Nas barras aço desprotegidas instaura-se o processo de corrosão, que vai

pouco a pouco consumindo os metais, conforme figura 14, até seu rompimento. A exposição e a conseqüente corrosão das barras de aço são mais relevantes nas obras onde houve deficiência de espessura da camada de cobrimento das armaduras.
