Concrete structures erosions of urban stormwater channels

Erosões nas estruturas de concreto das galerias de águas pluviais urbanas

This work shows the consequences of the emergence of erosions on concrete structures of urban stormwater channels, based on inspections in over 180 km of channels in the drainage system in Belo Horizonte (Brazil). The article describes the origins of erosion, which can be abrasion, cavitation and chemical attacks, and shows the formation and evolution processes of pathologies, stressing the fact that they can cause the structures to collapse. Safety inspection procedures and the high risks involved are presented. The article also addresses the main characteristics materials should have to be erosion resistant, and establishes relationships between the different pathologies and the operational hydraulic characteristics of the channels, aiming at the future development of a patrimonial management program.

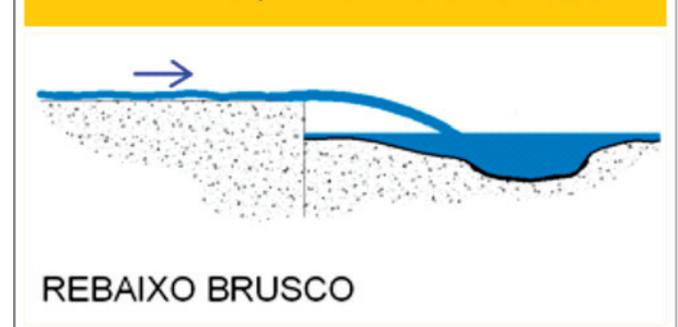
Figura 5 - Erosão por cavitação após o rebaixo brusco - Adaptado de Graham et al., (9)

O dano devido à cavitação sempre ocorre a jusante da fonte que o provocou. Dentre as fontes estão as irregularidades superficiais e as mudanças bruscas na direção do escoamento, particularmente os degraus nas galerias de águas pluviais.

A figura 5 ilustra a formação da cavitação na região dos degraus, denominada por rebaixo brusco por Graham *et al.* [9].

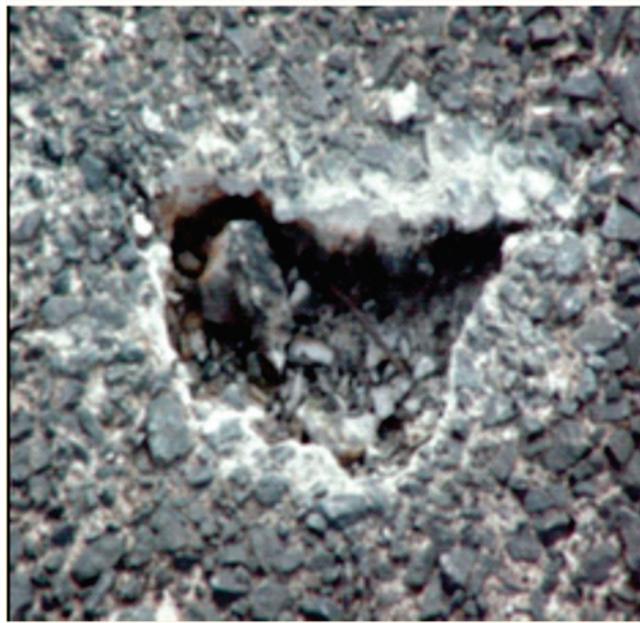
Figura 6 – Efeitos da cavitação em estrutura hidráulica de concreto MacInnis *et al.*, (13)

Como a cavitação não ocorre uniformemente, a aparência da superfície que sofreu erosão por cavitação é irregular, riscada e perfurada, conforme figura 6, aspecto oposto das superfícies que sofreram abrasão, conforme comenta Neville [16].
