Concrete crack repair analysis with metakaolin-based geopolymer cement

Análise de reparo de fissuras em concreto com cimento geopolimérico a base de metacaulim

Abstract

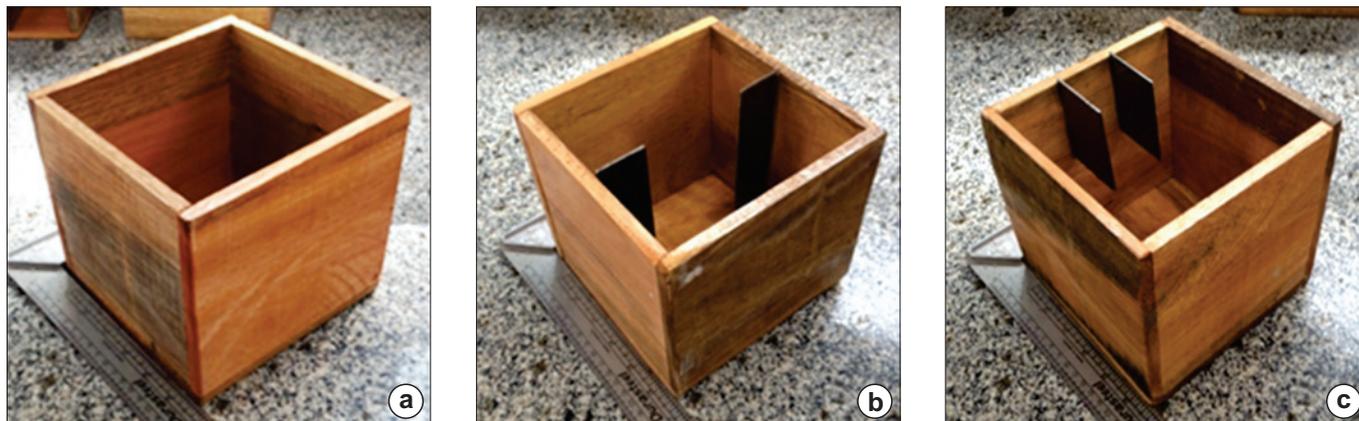
Figura 1
Representação esquemática das amostras e das fissuras induzidas (a) grupo de controle (M); (b) fissuras paralelas (FG); (c) fissuras no terço médio da face (FP)

Tipos de fissuras	Material de recuperação	Nomenclatura adotada
Sem fissuras	—	M
Fissuras longitudinais em faces paralelas (35 mm x 150 mm)	Sem recuperação	FG
	Epóxi	FGE
	Geopolímero	FGG
Fissuras no terço médio da mesma face (50 mm x 70 mm)	Sem recuperação	FP
	Epóxi	FPE
	Geopolímero	FPG

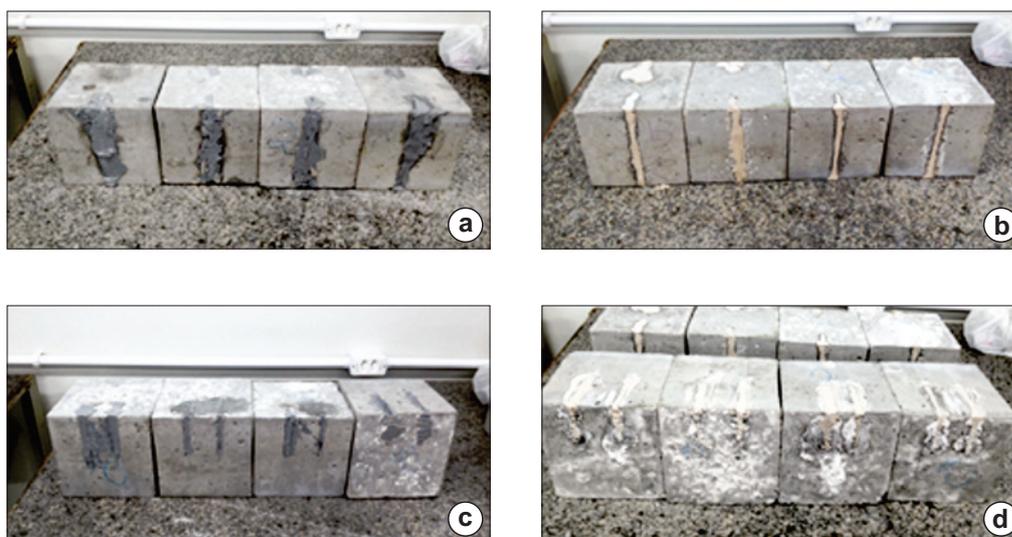
Figura 2
Corpos de prova preenchidos (a) FG-Epóxi; (b) FG-Geopolímero; (c) FP-Epóxi; (d) FP-Geopolímero

Após 24 horas da aplicação do reparo, os corpos de prova foram submetidos à cura submersa até que os concretos completassem 28 dias de idade, nessa idade foi realizado o ensaio de resistência à compressão. A Figura 2 apresenta os corpos de prova após o preenchimento das fissuras. Antes da ruptura os corpos de prova foram capeados com a utilização de uma pasta de cimento de relação a/c de 0,4. O ensaio de compressão seguiu a NP EN 12390-3 [17]. A Figura 3 apresenta a direção da aplicação de carga nos corpos de prova. Os resultados experimentais foram submetidos à metodologia análise de variância (ANOVA), com confiabilidade de 95%. Foram realizados, com as mesmas condições de carregamento e

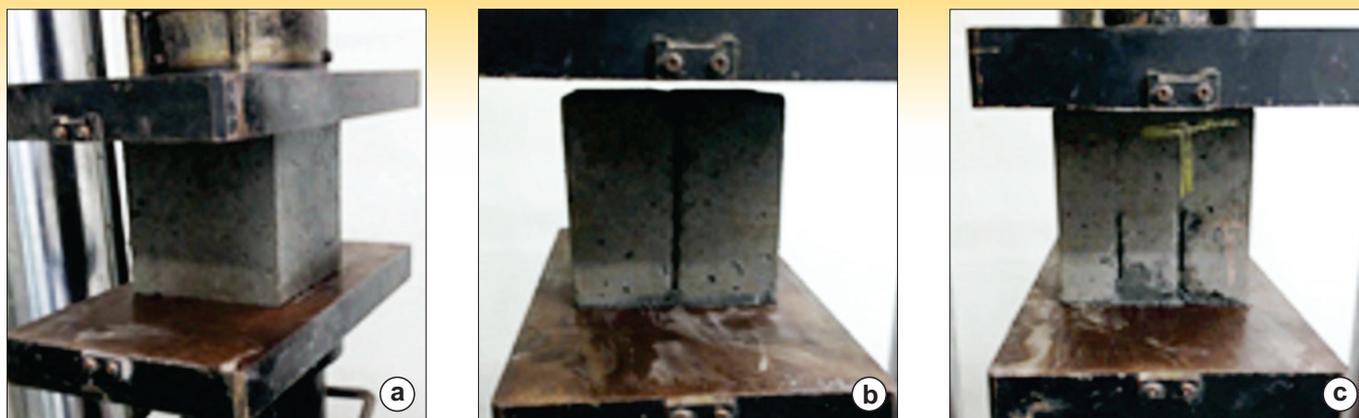
Figura 3
Ilustração da direção de aplicação das cargas nos corpos de prova

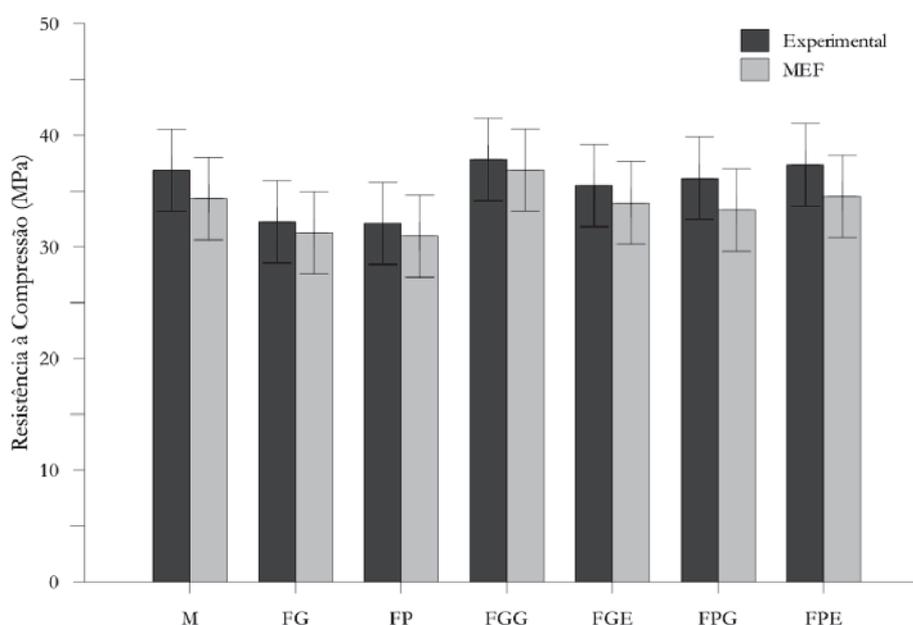
Figura 4
Resultados do ensaio de resistência à compressão aos 28 dias

Os resultados do ensaio de resistência à compressão estão expressos na Figura 4. O grupo de controle experimental obteve

resistência média de 37 MPa, e os grupos com fissuras, sem preenchimento obtiveram redução na resistência em torno de 12% e 13% em relação ao grupo M. A análise estatística dos corpos de prova com reparo das fissuras por ambos os materiais estudados, mostra que esses materiais foram eficientes para recuperar a resistência mecânica dos corpos de prova. Nos diferentes tipos de configuração e com ambos os materiais de recuperação não houve diferença significativa, como pode ser observado na Tabela 3. As cargas médias de ruptura foram 821 kN, 734 kN, 724 kN, 812 kN, 872 kN, 854 kN e 826 kN, para, respectivamente, M, FG, FP, FGE,

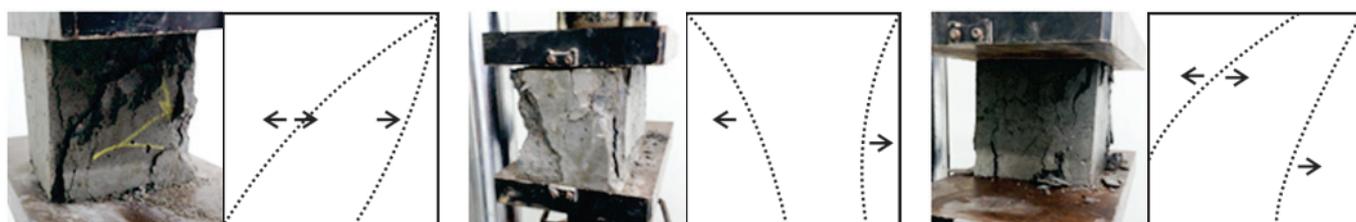
Figura 5

Propagação das fissuras durante o ensaio de resistência à compressão no grupo M

Nos corpos de prova do grupo de concreto (M) o centro permaneceu íntegro, enquanto houve destacamento das extremidades e aparecimento de fissuras de aproximadamente 45° (Figura 5). Nas amostras FG e FP houve esmagamento da fissura induzida, implicando na ruptura do corpo de prova, e durante a aplicação de carga foi percebido o aparecimento de fissuras normais à aplicação de carga nas FG e perpendicular nas FP (Figura 6), semelhantes aos apresentados por Issa e Debs [4].

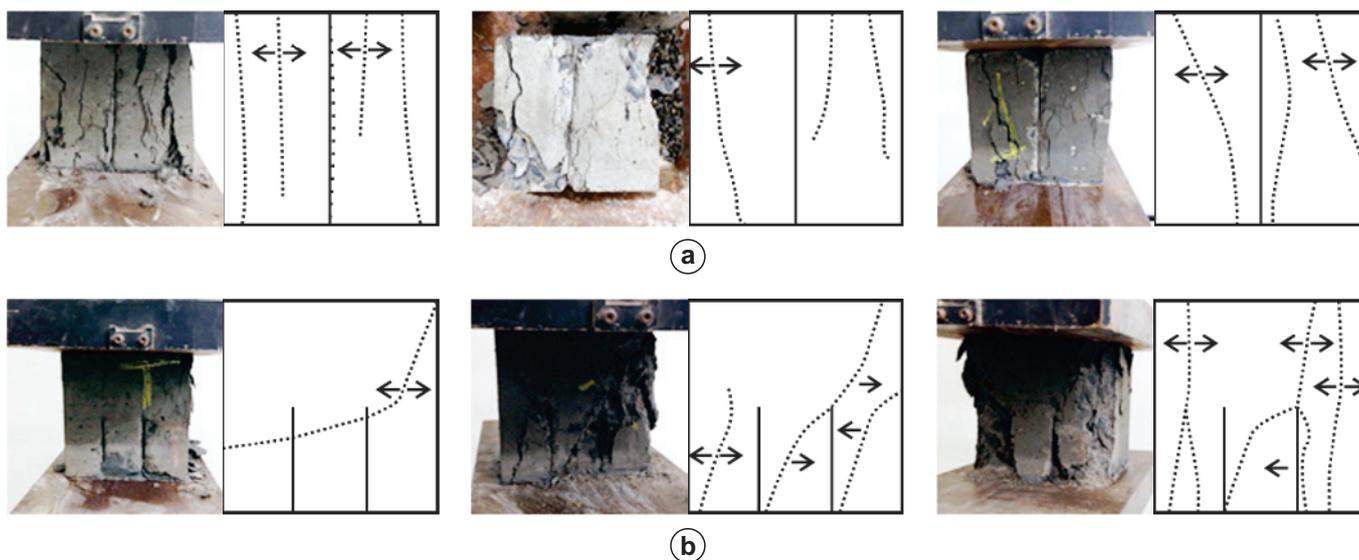
Figura 6

Propagação das fissuras durante o ensaio de resistência à compressão nos corpos de prova com fissura induzidas, (a) FG; (b) FP

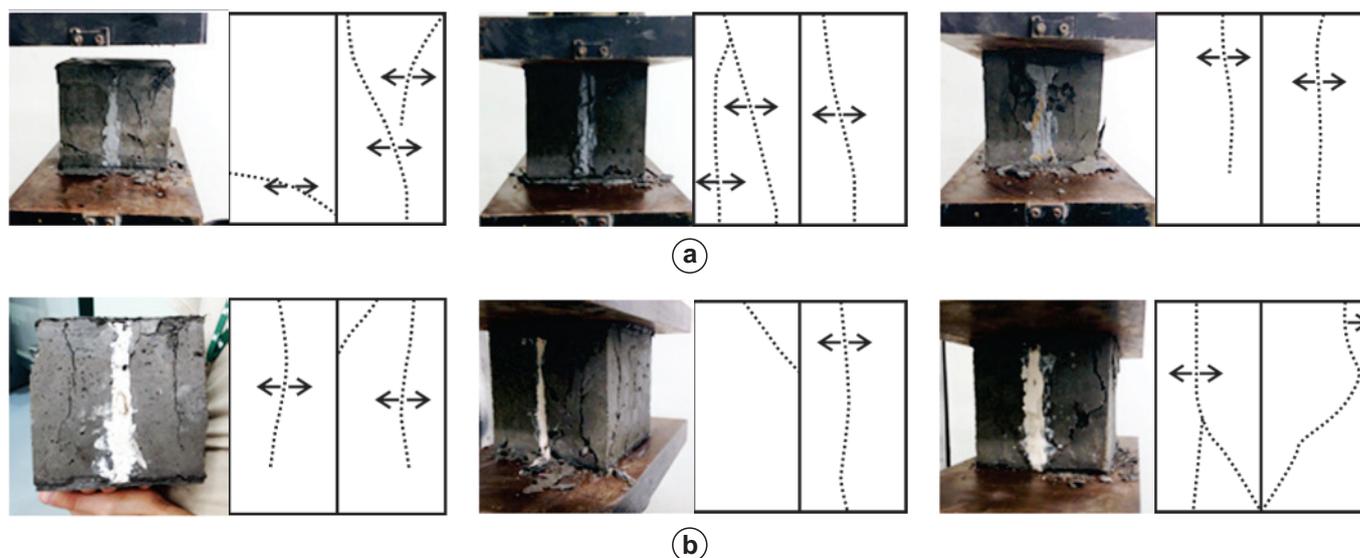
Figura 7

Propagação das fissuras durante o ensaio de resistência à compressão nos corpos de prova com fissuras induzidas recuperadas (a) FGE; (b) FGG

Detectou-se nas amostras FGE e FGG (Figura 7) fissuras paralelas àquelas induzidas. Já nos corpos de prova FPE e FPG (Figura 8), houve aparecimento de fissuras inicialmente formando ângulos de aproximadamente 45°, porém quando encontra àquela induzida, atravessa-a e há uma mudança de direção das fissuras.

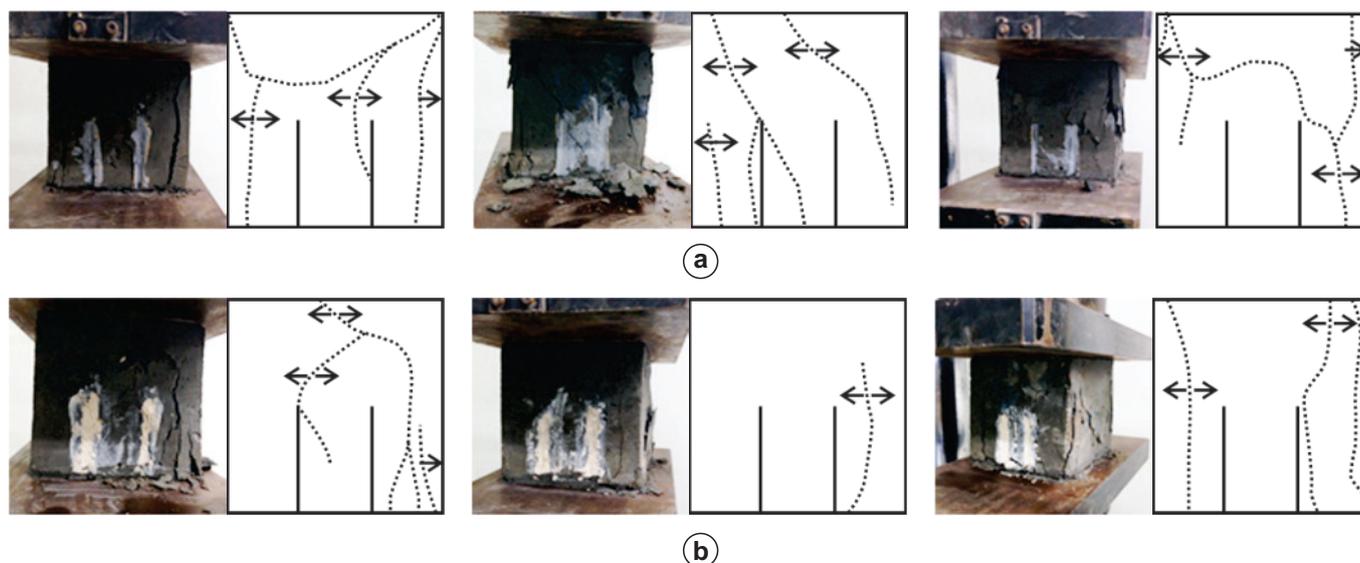
Figura 8

Propagação das fissuras durante o ensaio de resistência à compressão nos corpos de prova com fissuras induzidas recuperadas (a) FPE; (b) FPG

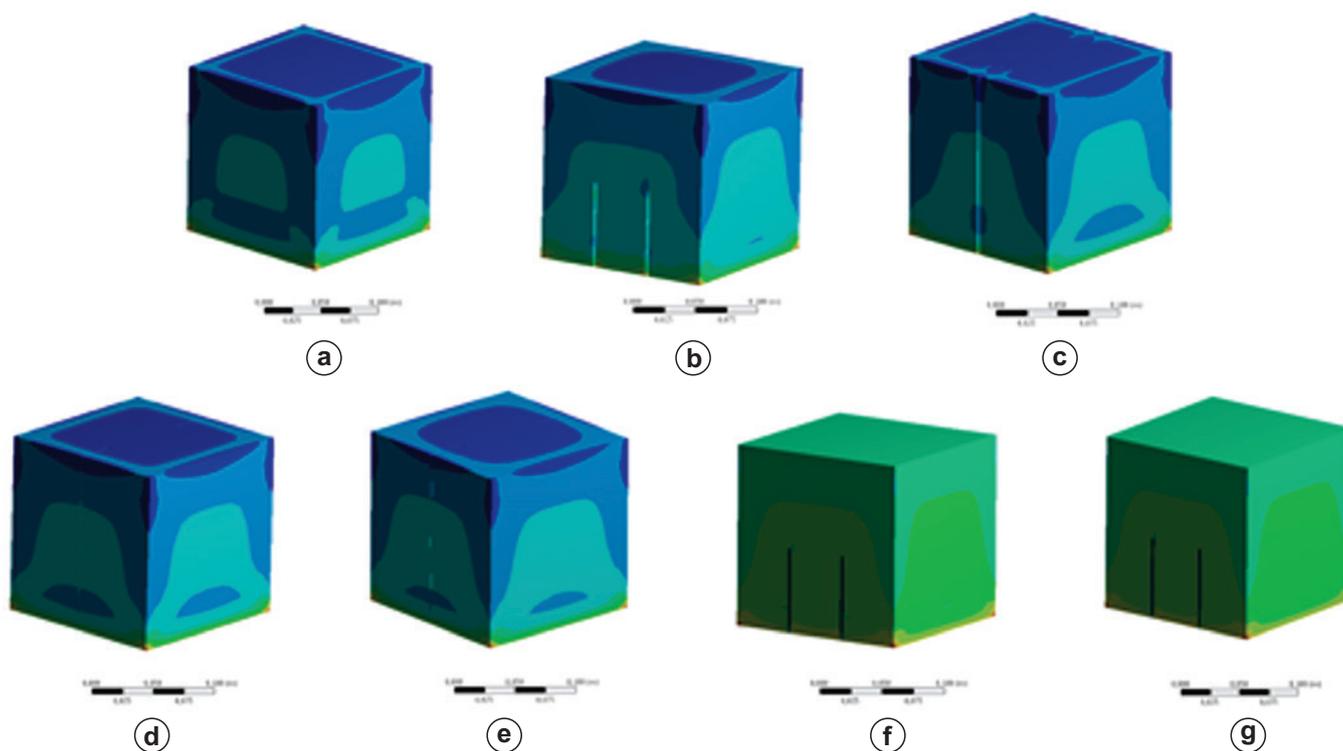
Imagens simulação MEF dos corpos de prova (a) M; (b) FG; (c) FP; (d) FGE; (e) FGG; (f) FPE; (g) FPG

A Figura 9 apresenta as imagens retiradas do ANSYS após as simulações realizadas. A maior intensidade de tensões se encontra na matriz do concreto, ao invés dos materiais de reparo, sugerindo que a ruptura do corpo de prova aconteça na matriz, devido a menor resistência em relação ao material de preenchimento. Essa análise pode ser relacionada com os resultados experimentais, pois como visto, as rupturas aconteceram realmente no substrato de concreto. A boa aderência entre o substrato de concreto e o material de reparo pode estar relacionada com a metodologia utilizada para o preparo das superfícies das fissuras e posteriormente o preenchimento delas. A limpeza delas e o correto preenchimento permitiu que os materiais apresentassem bom comportamento mecânico quando ligados.
